# INGENIERÍA DE LA ACUICULTURA MARINA : CULTIVO DE MOLUSCOS Y CRUSTÁCEOS EN EL MAR

JOSÉ DANIEL BEAZ PALEO

# Ingeniería de la Acuicultura Marina

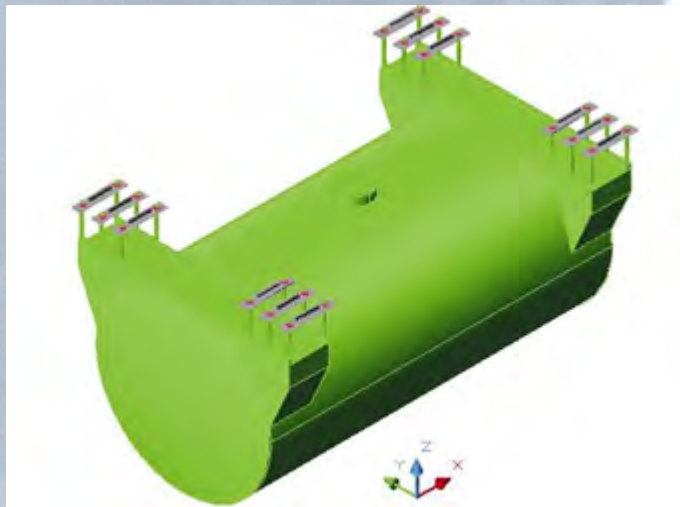
## CAPÍTULO 6: LA BATEA. ESPECIFICACIÓN TÉCNICA DE DISEÑO

| Disposición | Proa\Través |
| Número | 1 |
| Longitud (m) | 8 |
| Sección (cm.) | 40 x 40 |
| Peso unidad (Kg.) | 1.024 |

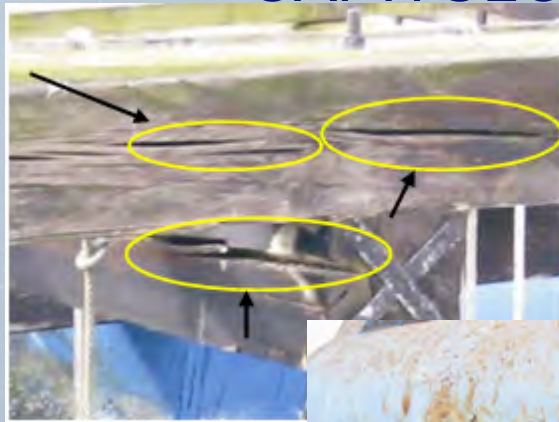
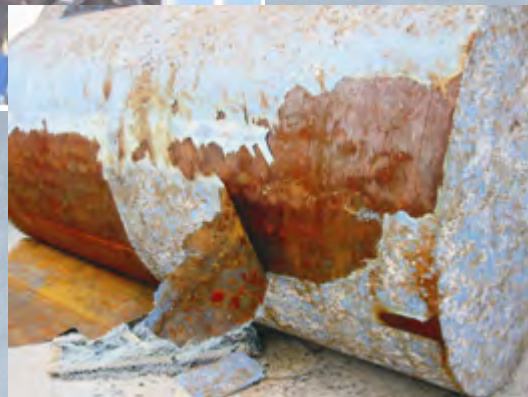
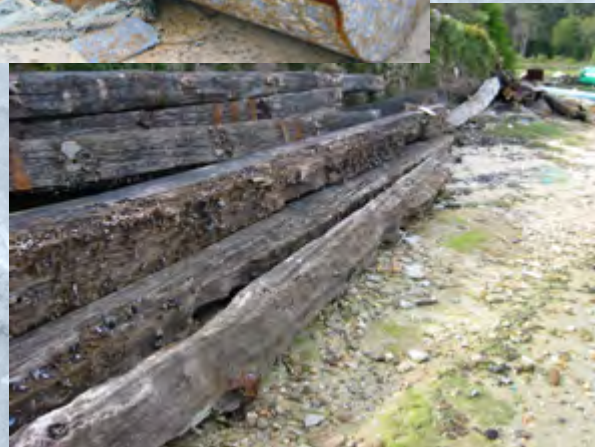
## CAPÍTULO 6: LA BATEA. MANTENIMIENTO

**Elemento:** EMPARRILLADO

**Periodicidad de la revisión:** SEMANAL

**Descripción del mantenimiento:** Inspección visual de las vigas maestra, amarras, de través y portones, vigilando la aparición de grietas o deformaciones, así como el estado de conservación de la pintura protectora. Muy importante la revisión de todas las uniones.

**Operaciones a realizar:** En caso de que exista una grieta con una longitud de más del triple del ancho de la viga, deberá repararse, evitando que se extienda, mediante refuerzos o abrazaderas que compriman la madera. En cuanto a la conservación de la madera, si la batea ha sido tratada con brea, deberá controlarse la pérdida de la protección para su repintado, si se ha tratado con epoxis, y aparecen grietas o pérdidas de pintura (visible por el cambio de color), se deberán eliminar sales, secar y lijar la zona de alrededor, y por último pintar con el mismo producto. Es conveniente una limpieza de la madera cuando se observe un excesivo incrustamiento o bien un aumento del francobordo. Apretado de las uniones que se aflojen por los movimientos de la mar.

MANTENIMIENTO DE LAS BATEAS

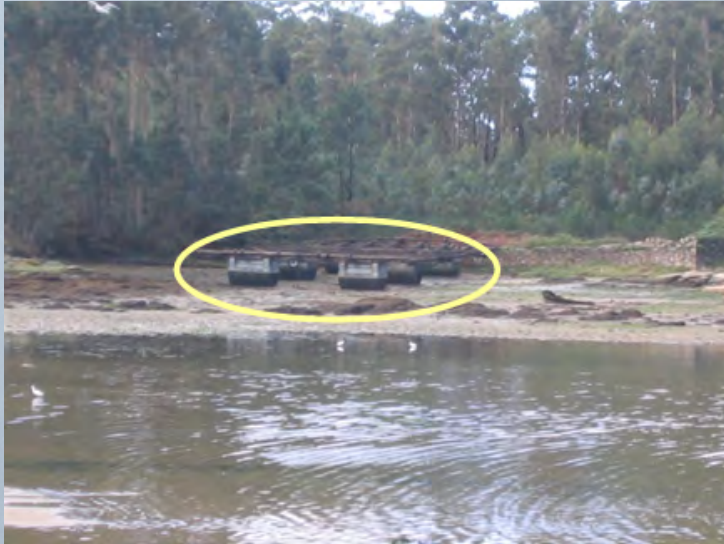
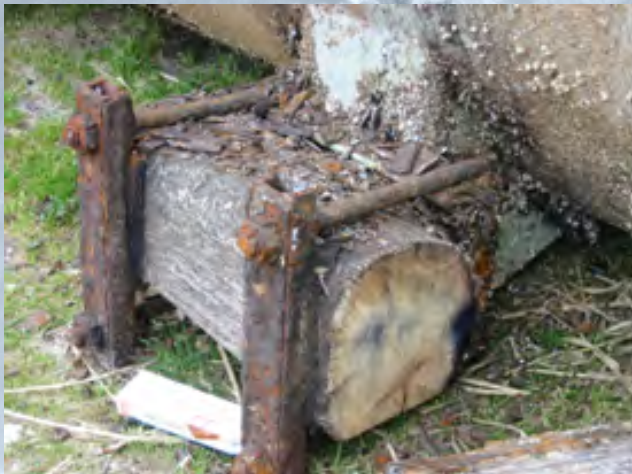
## CAPÍTULO 6: LA BATEA. DESGUACE

DESGUACE DE LAS BATEAS
